# ARCHÄOLOGISCHER PFAD

W E R D E N E R B Ü R G E R - U N D H E I M A T V E R E I N e . V .

Zentrale Tafel

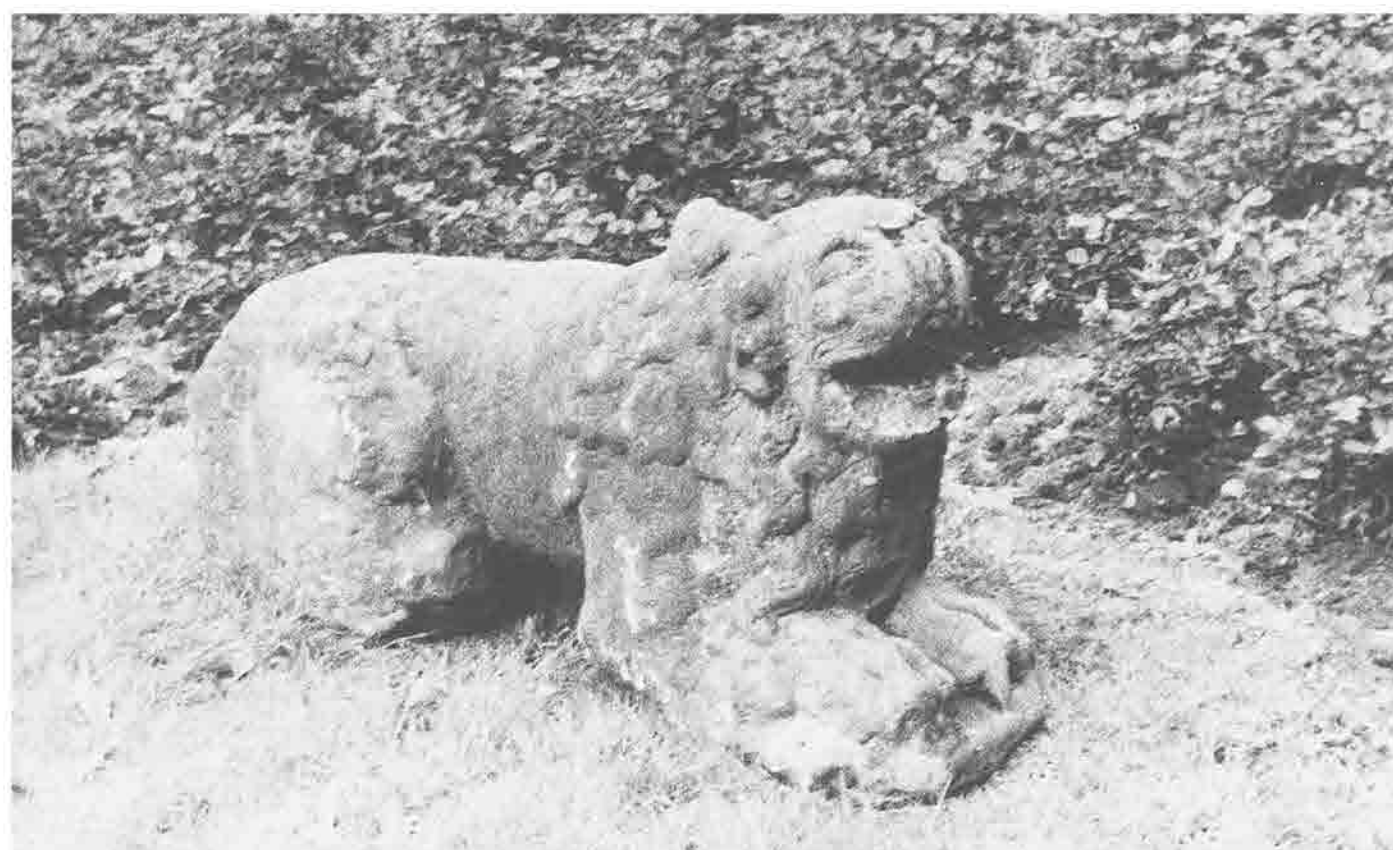
Romanischer Löwe, der heute in der Basilika-Schatzkammer aufgestellt ist. Vermutlich stammt er von der Nikolaus-Kapelle.

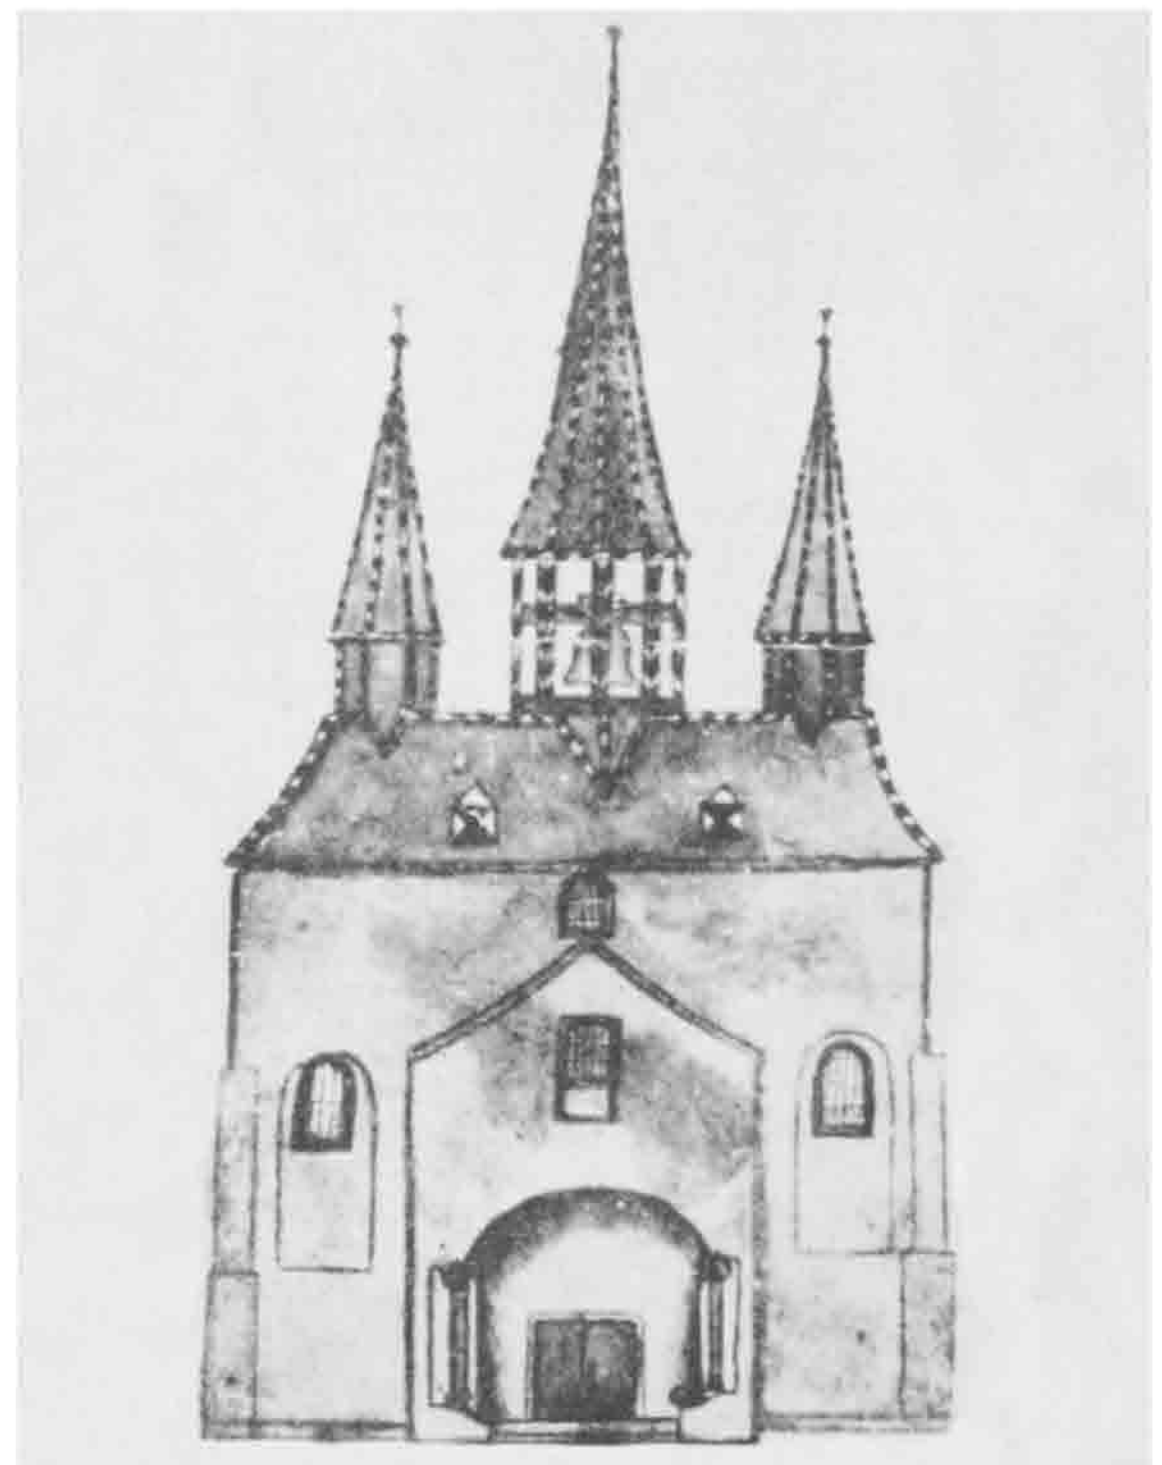
Ansicht der Nikolauskapelle vom Ende des 18. Jahrhunderts.

Über das Aussehen der Kirche ist wenig bekannt: nach Stadtansichten des 16. und 17. Jahrhunderts scheint sie mit zwei stumpf abschließenden Westtürmen versehen gewesen zu sein, während sie um 1800 drei als Dachreiter ausgebildete Türme besaß, deren mittlerer die äußeren beiden überragte. Mehrere Treppenstufen führten zum Eingang, dessen Seitenpostamente zwei steinerne Löwen trugen. Der Platz vor diesem Portal diente als Gerichtsstätte; auch fand hier die Vereidigung der Ratsmitglieder sowie der Beamten der Abtei durch den Richter statt.

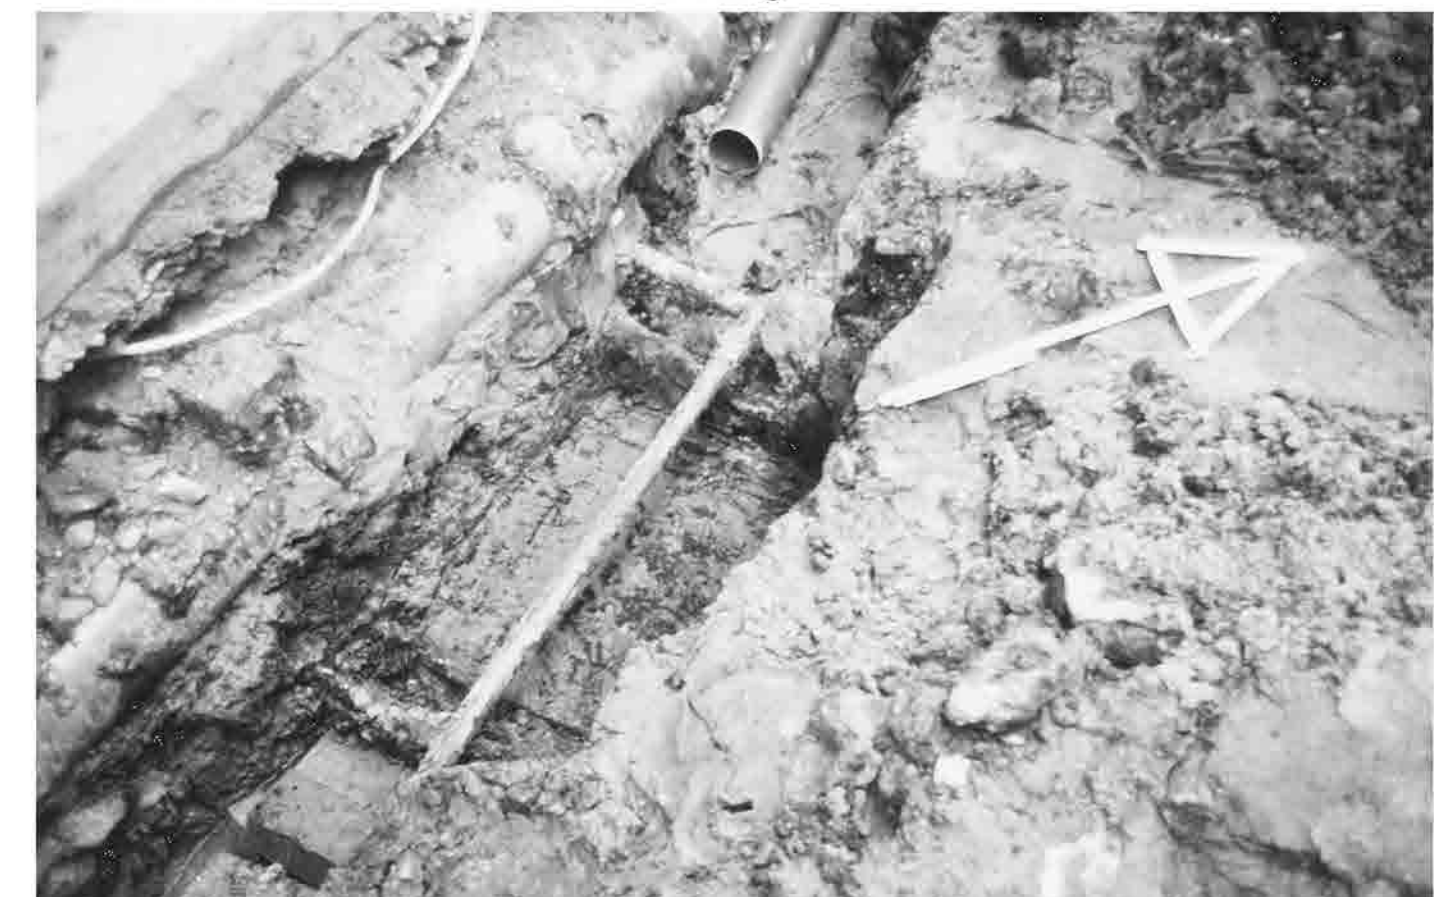
Die Holzkonstruktion bei der Auffindung.

**Anfang der 90er Jahre wurde das »Romanische Haus« renoviert. 1994 konnten bei den Renovierungsarbeiten am benachbarten Haus Hufergasse 5 in einer Tiefe von ca. einem Meter Reste eines hölzernen Kastens bzw. einer »Rinne« beobachtet werden.**

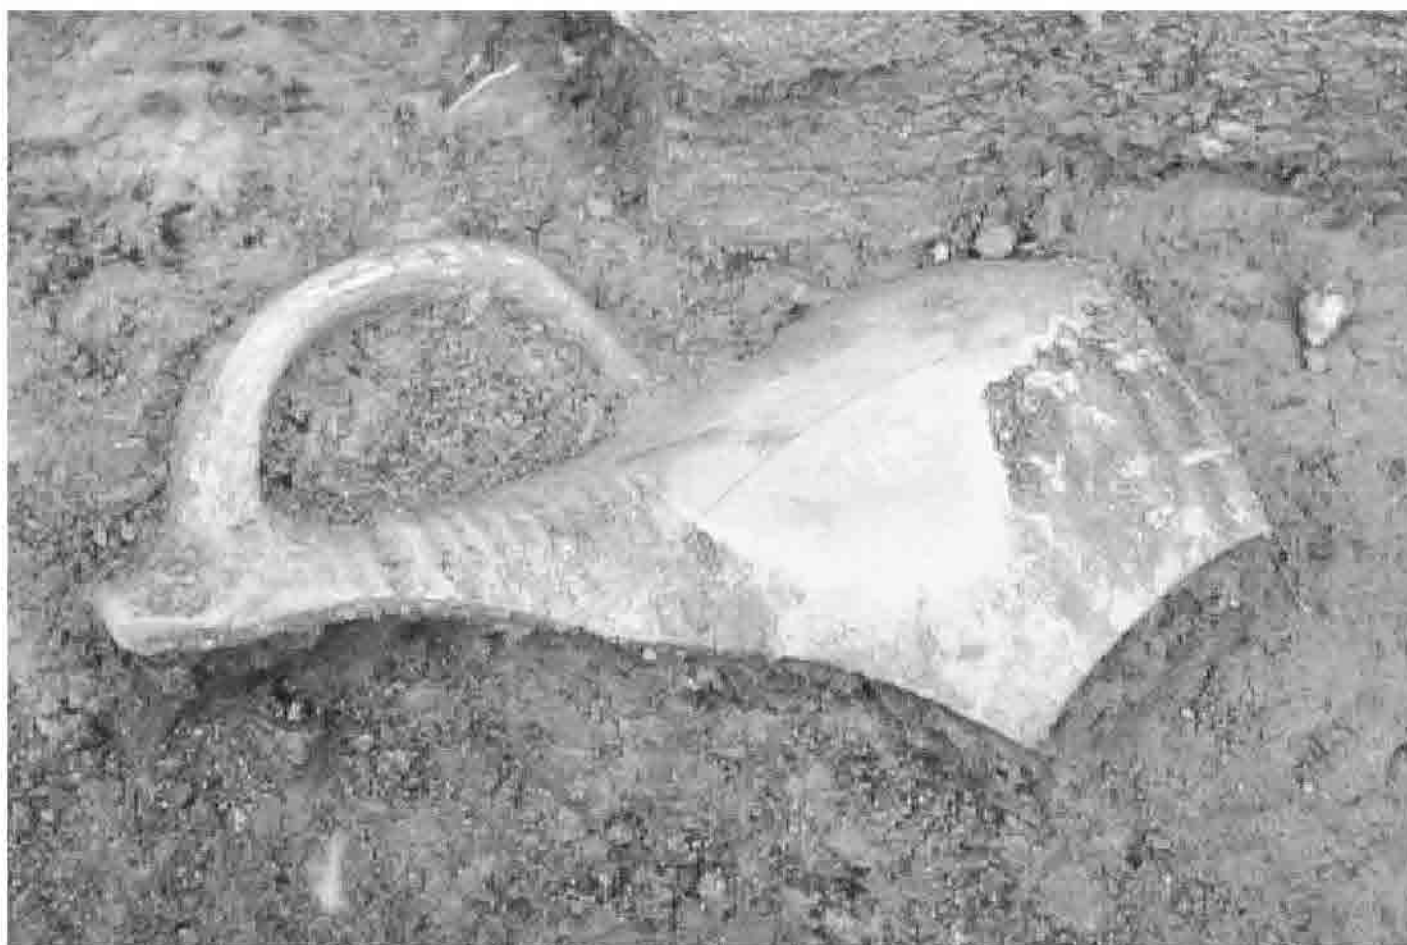
Reste eines Steinkruges Siegburger Art im Turminnern.

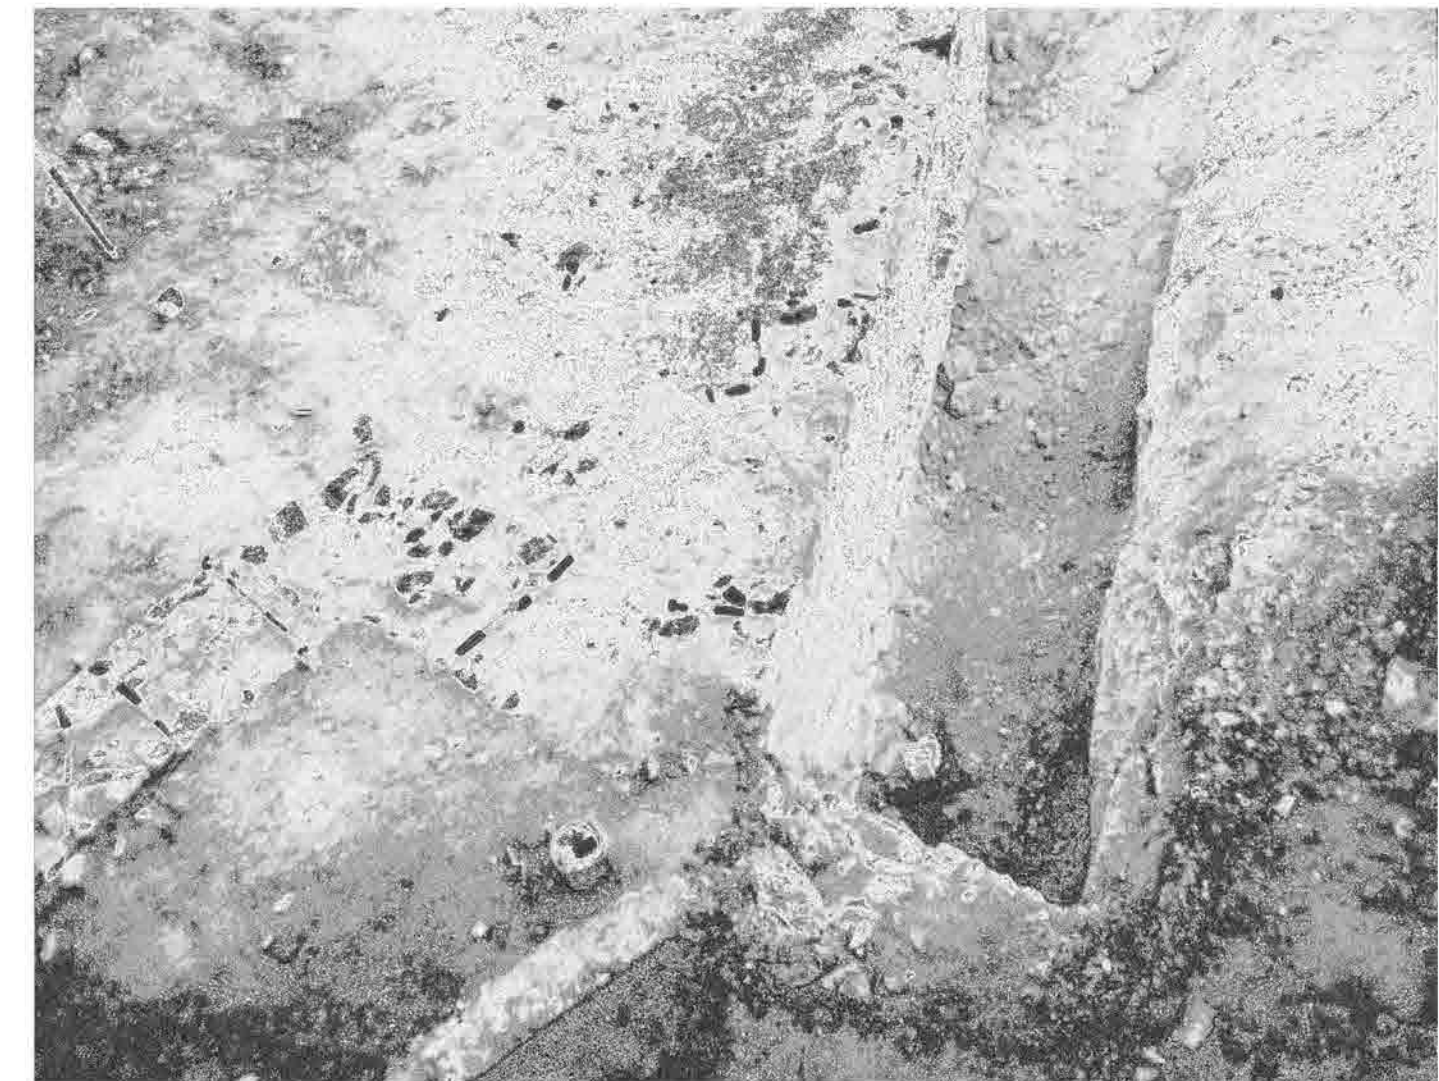
chen Aufschüttung in einer Höhe bis zu 2,4 Metern auf voller Länge erhalten. Sowohl die Stadtmauer als auch der mit ihr verzahnte und somit gleichzeitig erbaute, 7,25 x 6,9 Meter große Turm waren in Zweischalentechnik errichtet und direkt in die Baugrube gesetzt worden. Die im Fundamentbereich in Lehm gesetzten und im Aufgehenden gemörtelten Mauern besaßen im Turmbereich eine Stärke von 1,1 Meter und im Stadtmauerbereich von ca. 0,8 Meter. Die in der Turmmauer sowie im Turminnern geborgenen Scherben Siegburger Art datieren ins 14./15. Jahrhundert und widersprechen somit nicht dem schriftlich überlieferten Datum von 1317 für den Bau der Werdener Stadtmauer. Der wiederentdeckte Turm muss spätestens um 1600 (?) aufgelassen worden sein, da er in jüngeren Kartenwerken nicht mehr verzeichnet ist. Die Ostseite des Turms hatte man als Teil des Fundamentes für das Gebäude Hufergasse 35 benutzt, sie bleibt somit erhalten, während die Stadtmauer der Tiefgarage weichen musste. In Erinnerung an sie wurde ihr Verlauf im Bodenbelag in Stein ausgelegt.

Turm und Stadtmauer während der Freilegung.

**Bei den Bauarbeiten zu einem Geschäftshaus mit Tiefgarage im Winter 1997/98 konnte die Stadtarchäologie die quer durch die Baugrube verlaufende Stadtmauer auf einer Länge von 24 Metern freilegen und dokumentieren. Dabei wurden in der nördlichen Ecke auch Teile der Fundamente eines nicht mehr bekannten Turmes aufgedeckt.**

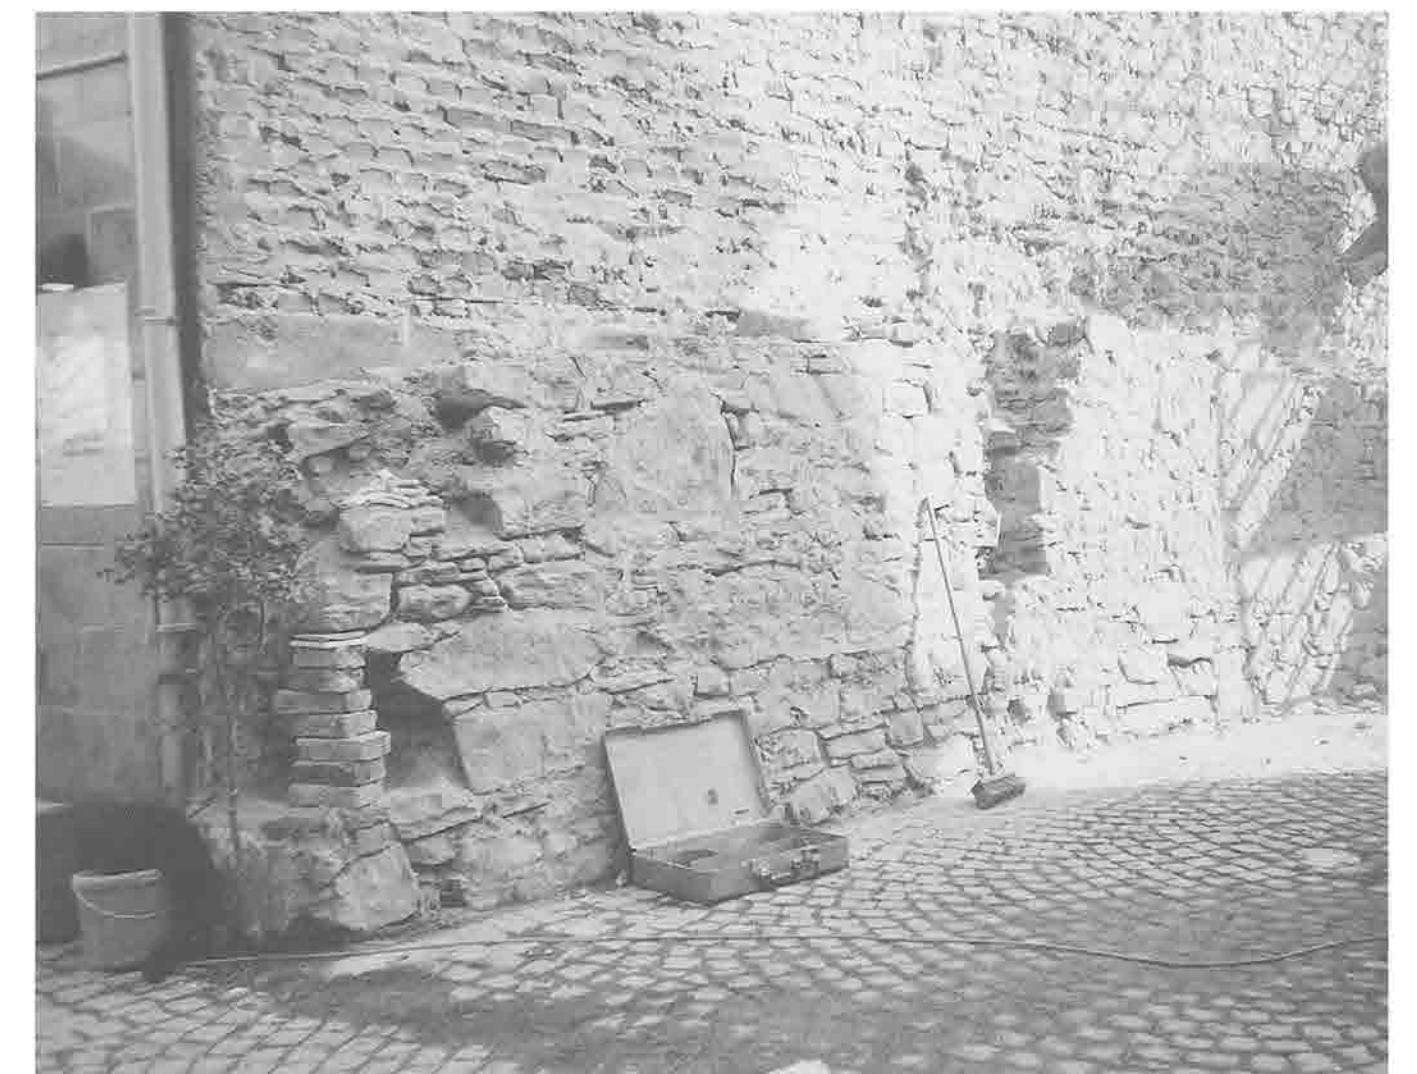
Die Mauer während der Sanierung 1998.

**An der Südseite des Hauses Hufergasse 24 befindet sich ein noch gut 8 Meter langes und 2,4 Meter hoch erhaltenes Stück der Werdener Stadtmauer. Nach jahrelanger Abdeckung mit Dachpappe wurde das Mauerstück 1998 saniert und ist nun wieder frei zugänglich.**

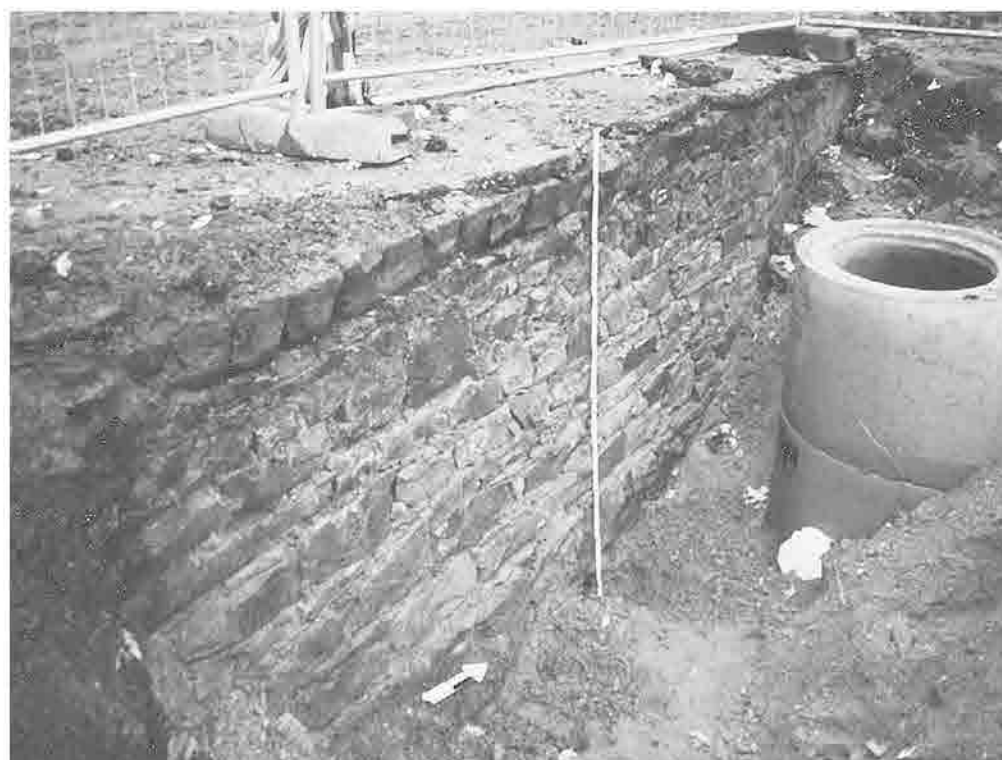
Während der Bauarbeiten konnten an verschiedenen Stellen die gut erhaltenen Reste der Stadtmauer unmittelbar unter der alten Geländeoberfläche beobachtet werden. Im Bereich eines neu gesetzten Kanalschachtes wurde die erhaltene Höhe der Mauer mit ca. 1,8 Metern ermittelt, ihre Stärke betrug 0,8-0,9

Meter, die Ausführung erfolgte in Zwei-Schalen-Mauerwerk, wie auch in der Körholzstraße.

Die Stadtmauer während der Freilegung.

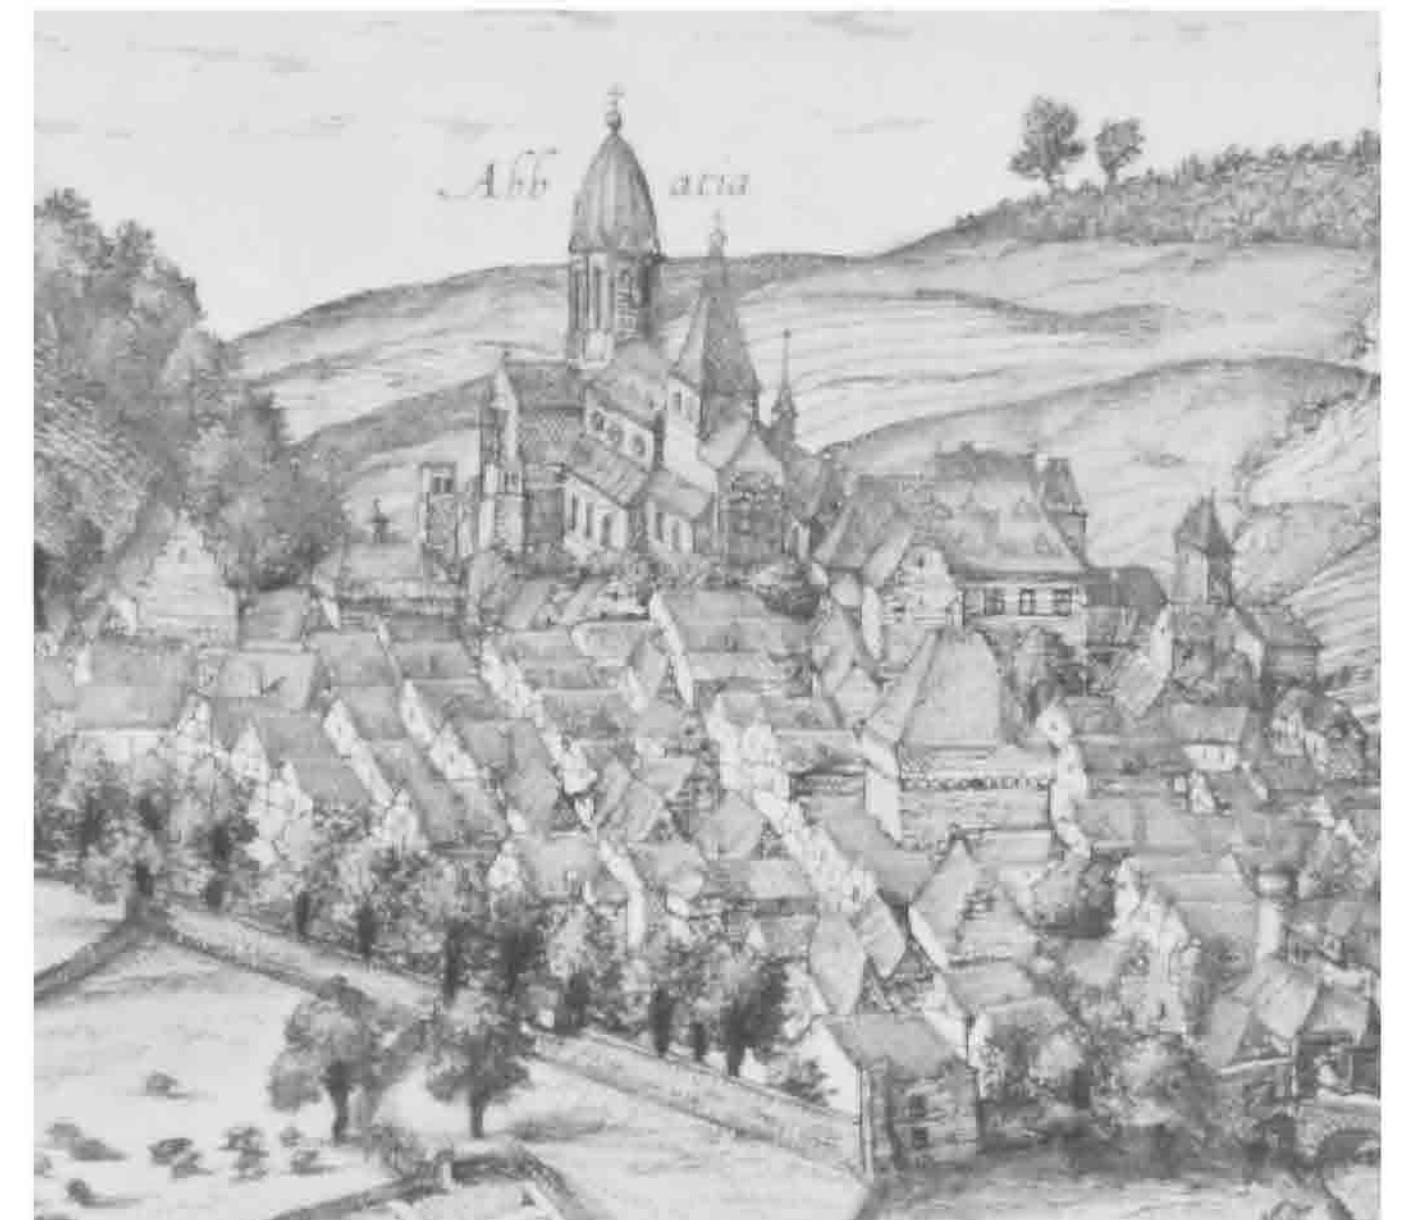
Ausschnitt aus der Stadtansicht von Braun/Hogenberg 1581 mit der Abteikirche, rechts daneben und halb verdeckt die Stephanskapelle und rechts davor das querstehende Haupthaus der Abteigebäude.

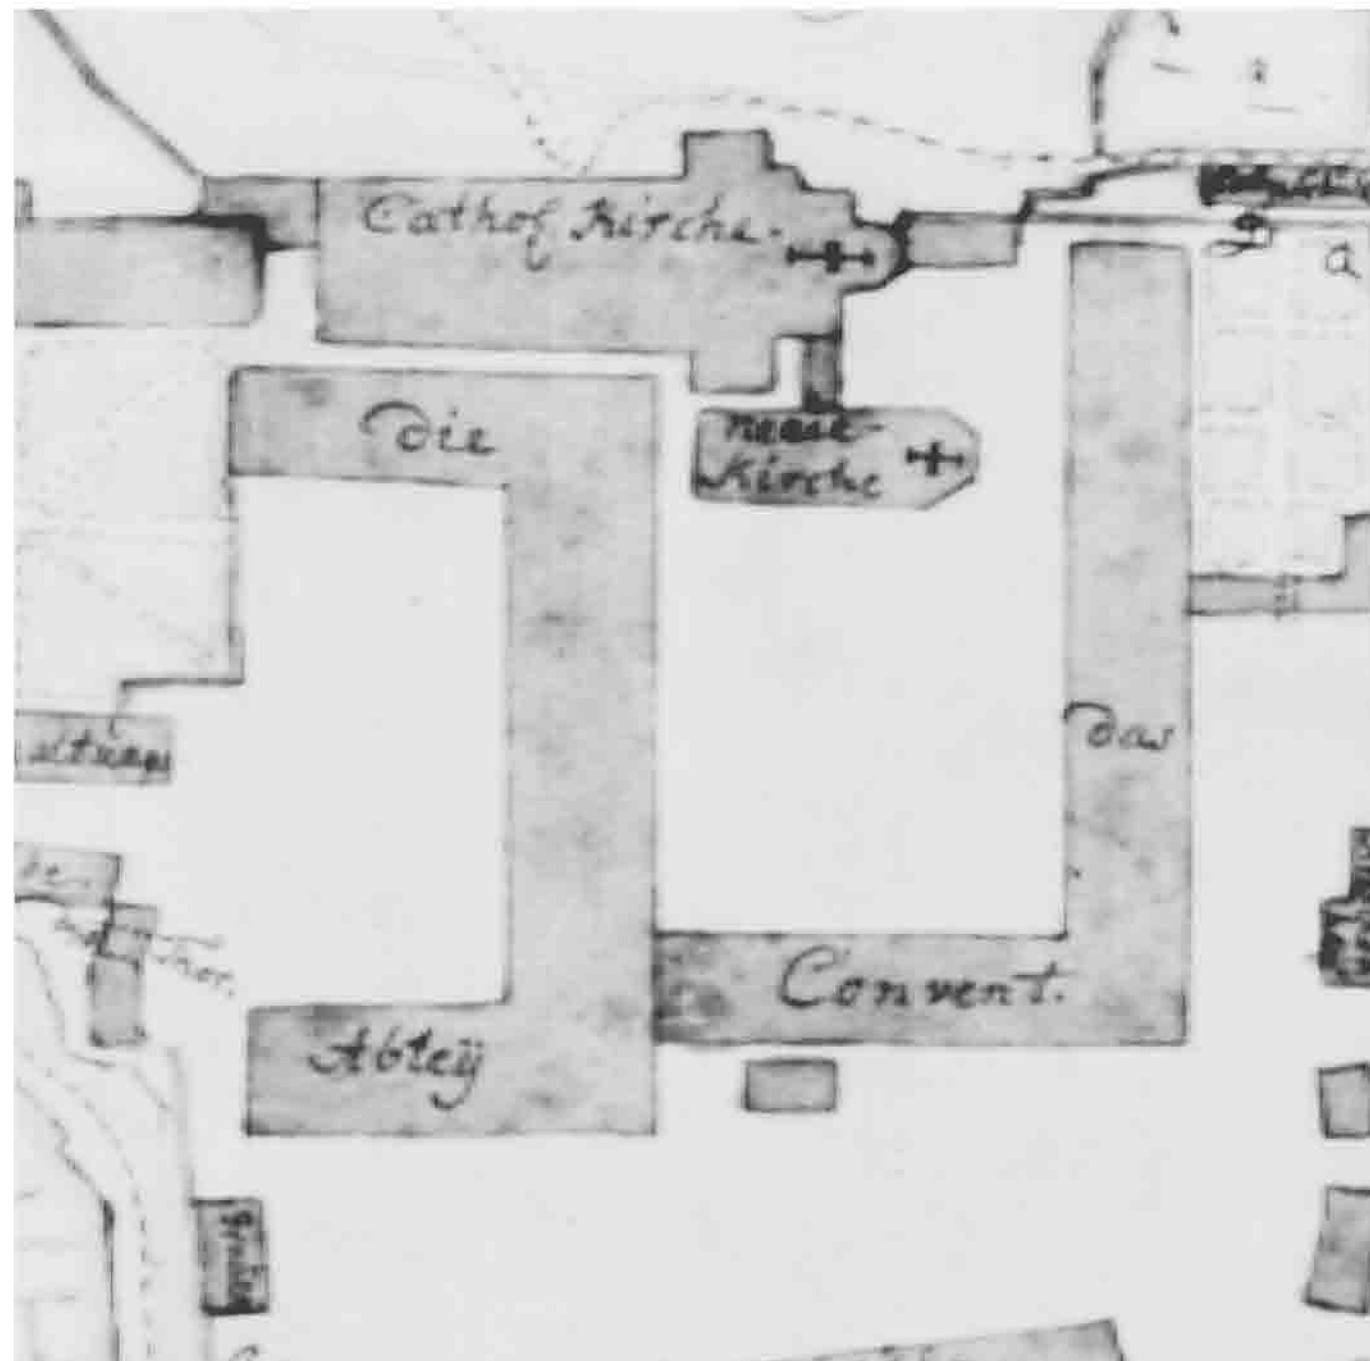
Ausschnitt aus einer »Handzeichnung« der Abtei und der Stadt Werden von 1767. Hier wird die Stephanskapelle mit einer mehreckigen Apsis dargestellt.

Über die Größe und das Aussehen des Kirchenbaues ist wenig bekannt. Effmann, der die Abtei Ende des 19. Jahrhunderts untersuchte, rekonstruierte die Stephanskapelle aufgrund einer halbkreisförmigen Fundamentmauer vor dem südlichen Querhausportal der Abtei als Dreikonchenanlage. Doch förderten 1984 Grabungen südöstlich des Querhauses der Kirche Fundamentreste mit dem Ansatz zu einer nach Osten gerichteten Apsis zutage.

Den spärlichen Befunden zufolge handelte es sich bei der Stephanskapelle um eine Saalkirche mit Apsis, deren südliche Langhauswand teilweise in die Nordwand des nördlichen Kreuzgangflügels integriert war. Die genaue Form der Apsis ließ sich bisher nicht ermitteln; die wenigen bildlichen Quellen widersprechen sich.

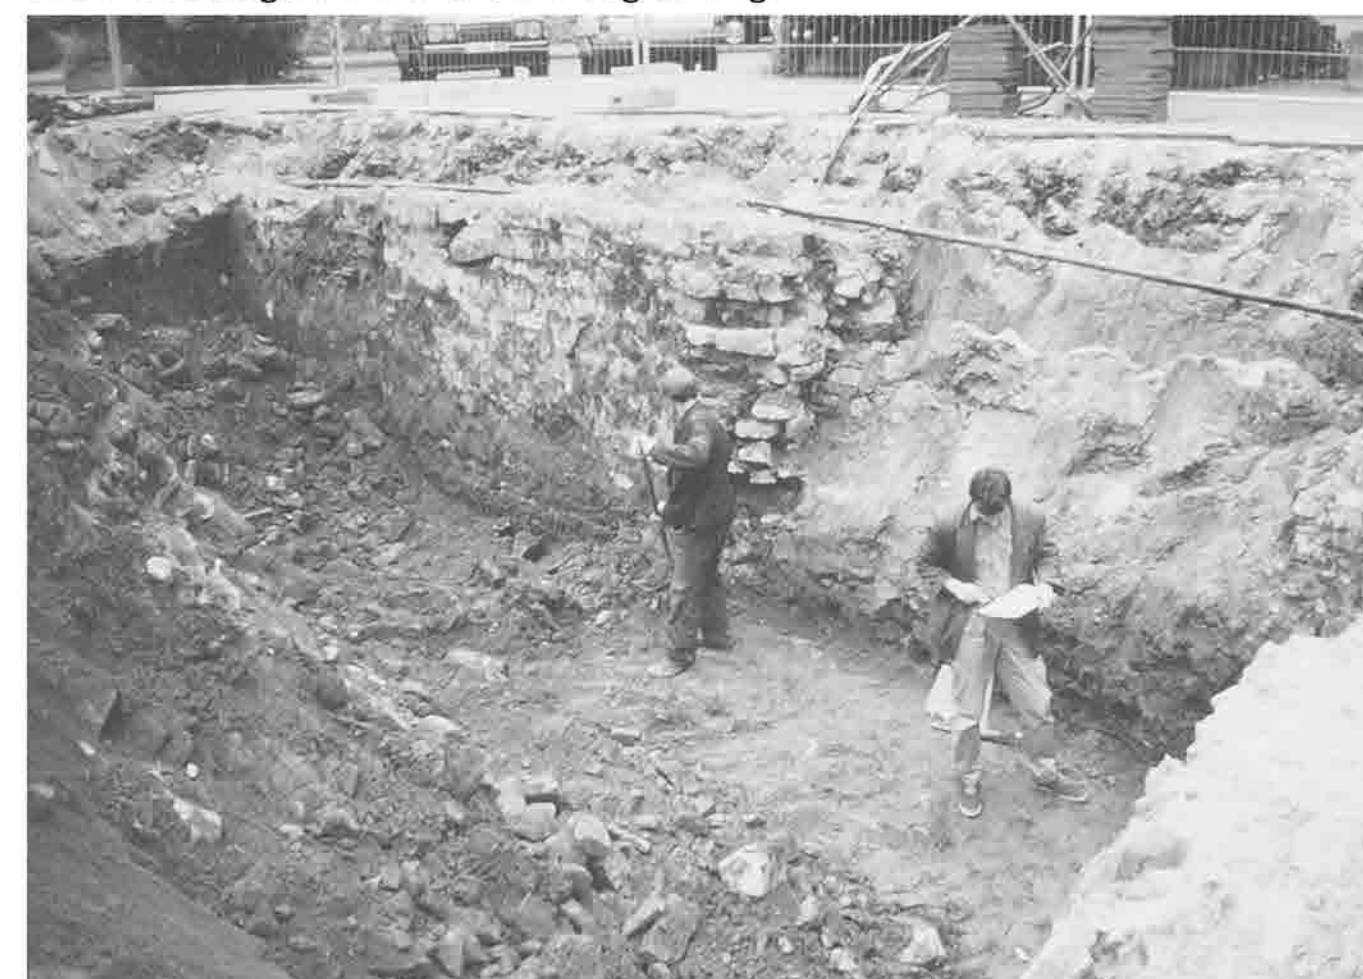
Die Mauerzüge während der Ausgrabung.

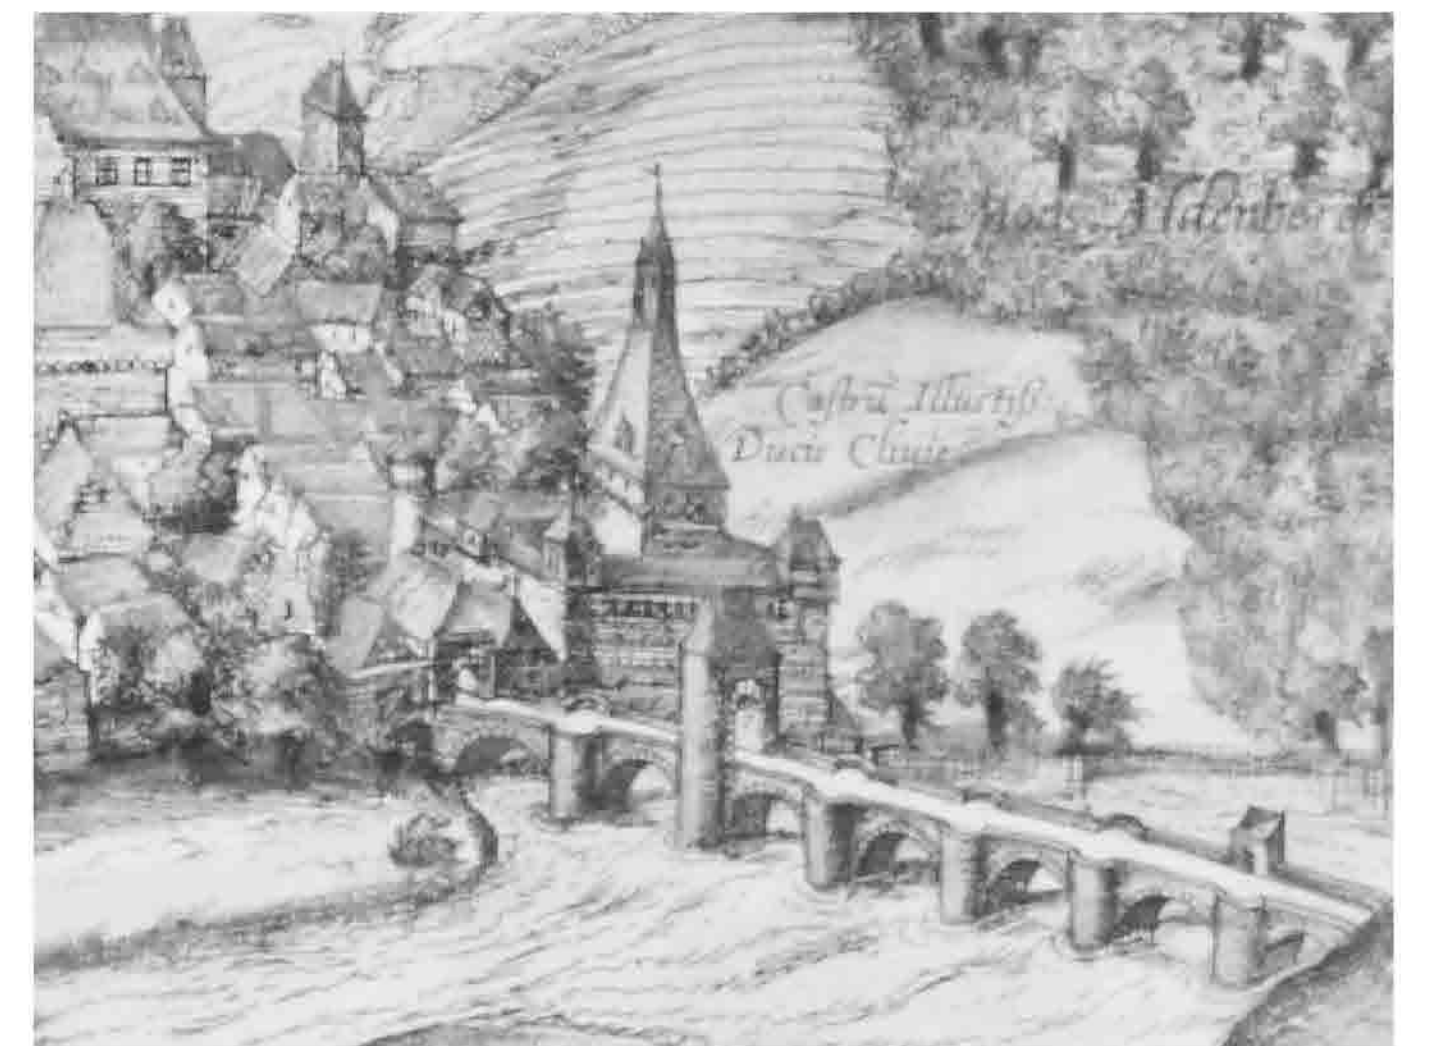
Ausschnitt aus der Stadtansicht von Braun/Hogenberg 1581 mit dem Kastell und der Ruhrbrücke im Vordergrund.

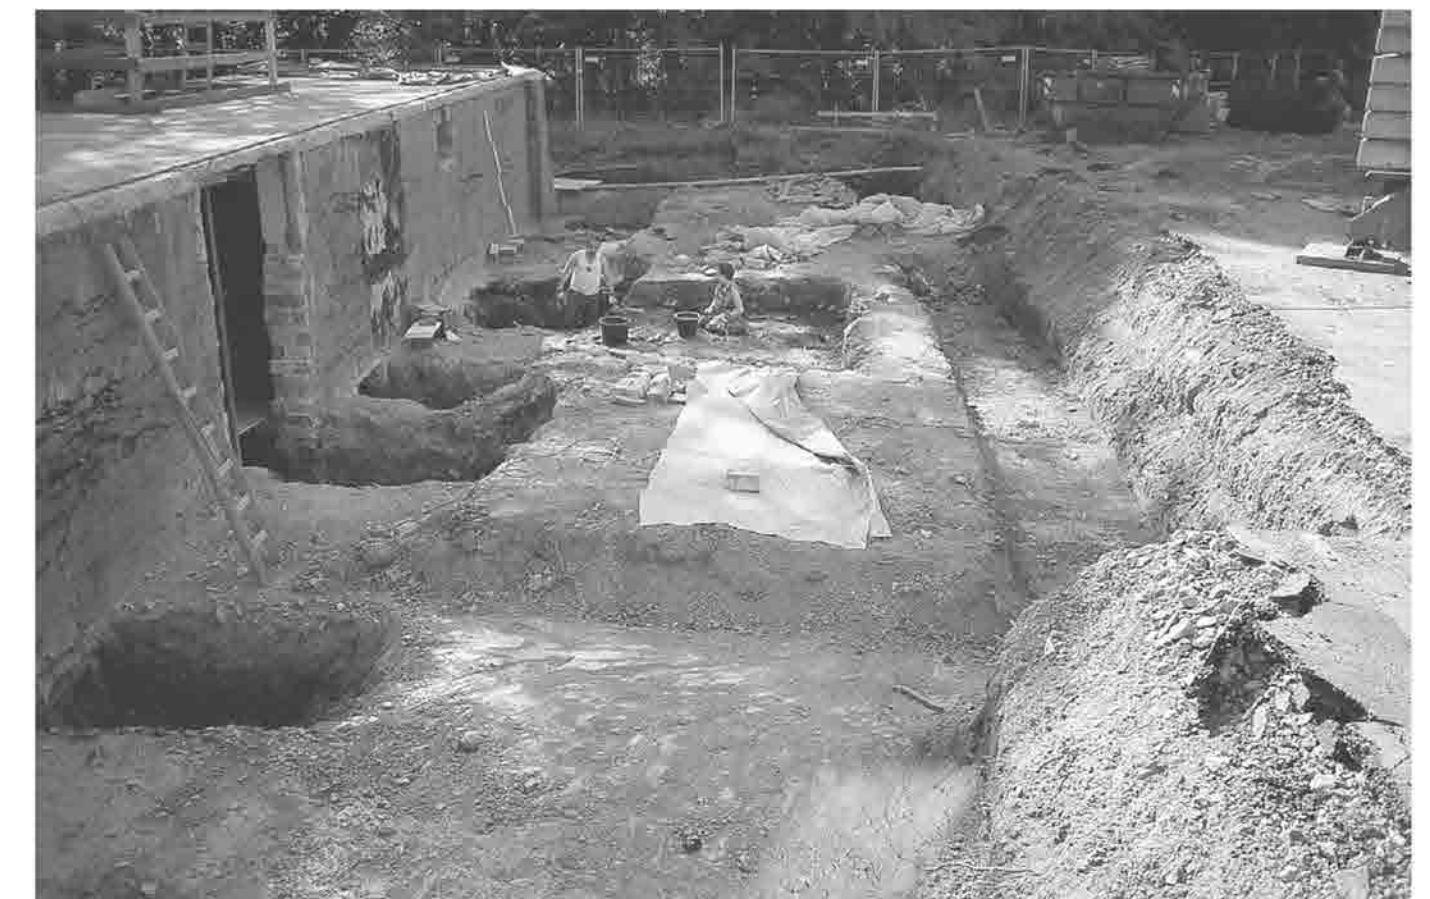
Ausgrabungen fanden 1939, 1996 und 2000 statt. Die Funde aus der ältesten Schicht werden in das 8./9. bis 11./12. Jahrhundert nach Christus datiert.

Grabung anlässlich der Erweiterung der Jugendherberge im Jahr 2000

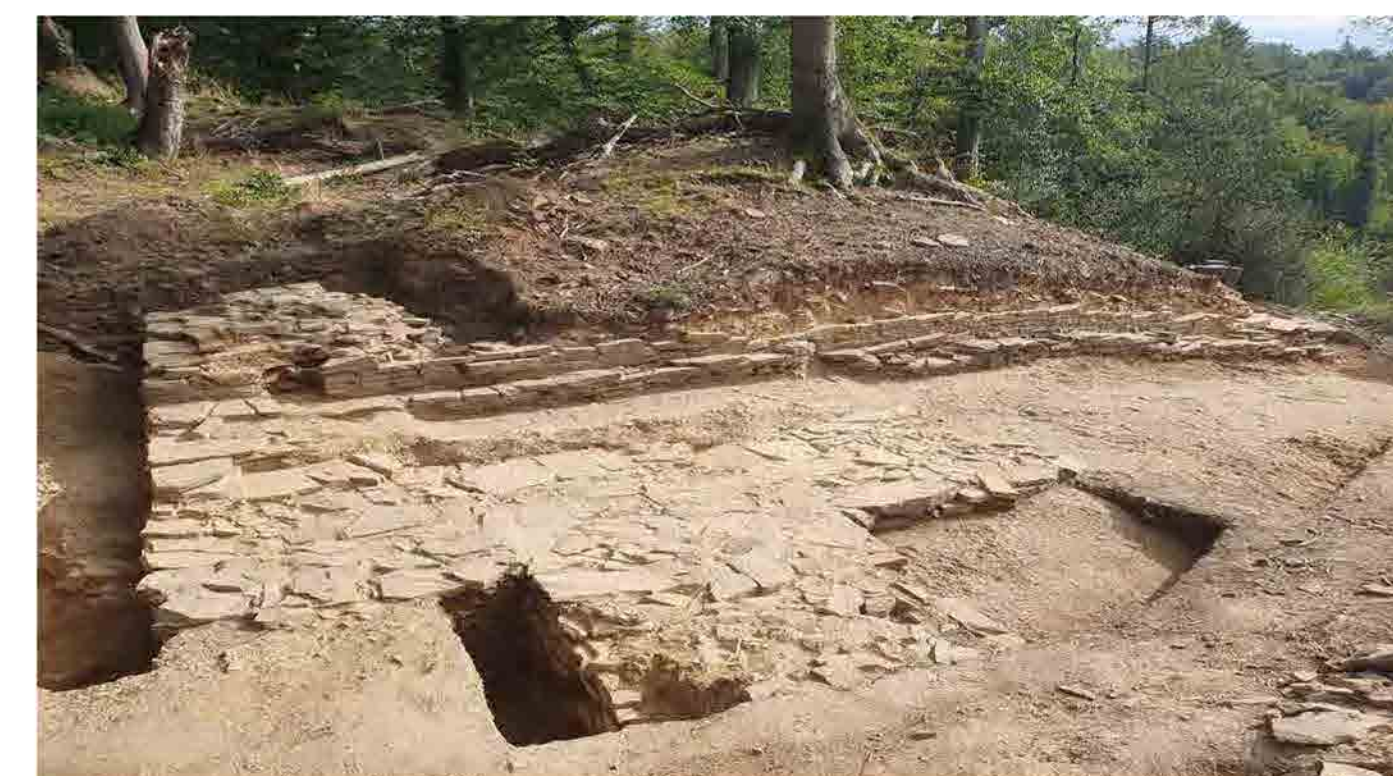
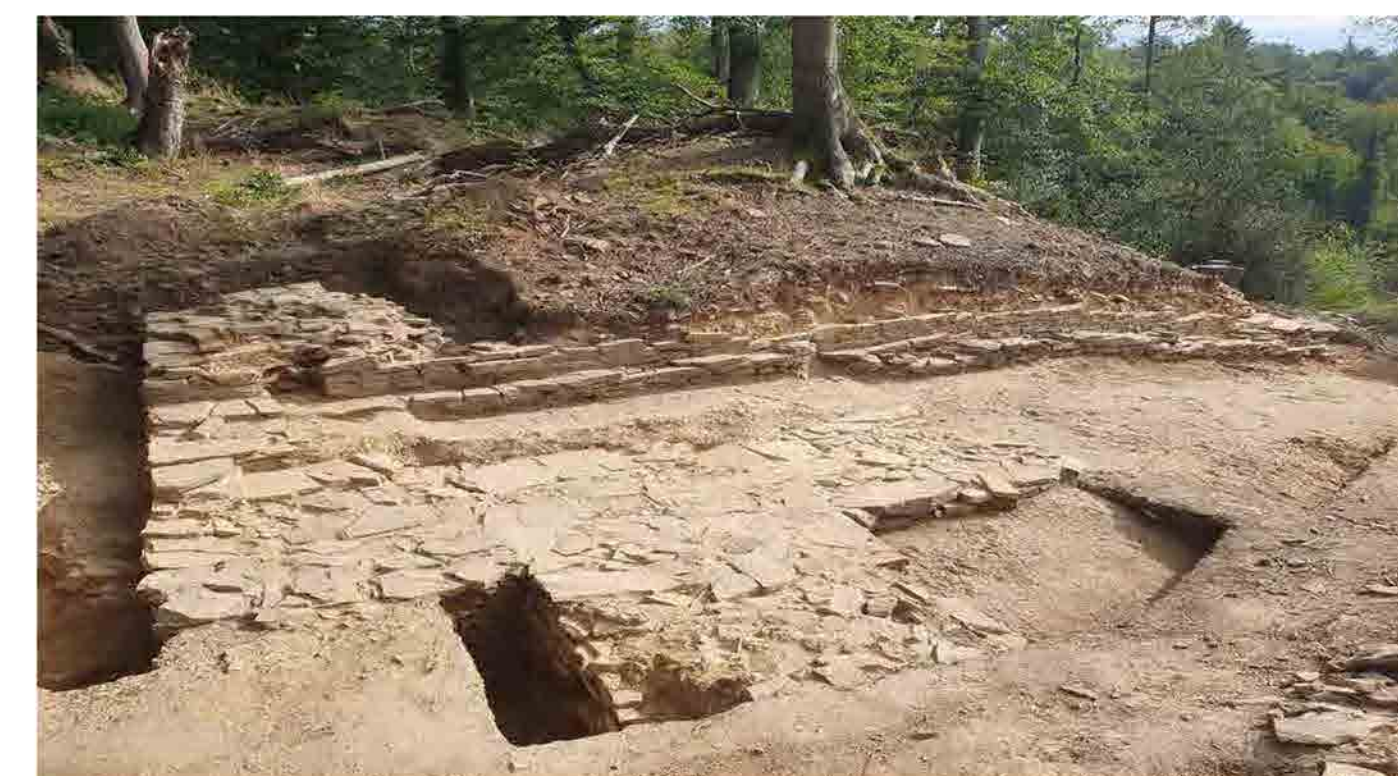
Gesamtansicht des freigelegten Steintores mit Blickrichtung Südwest

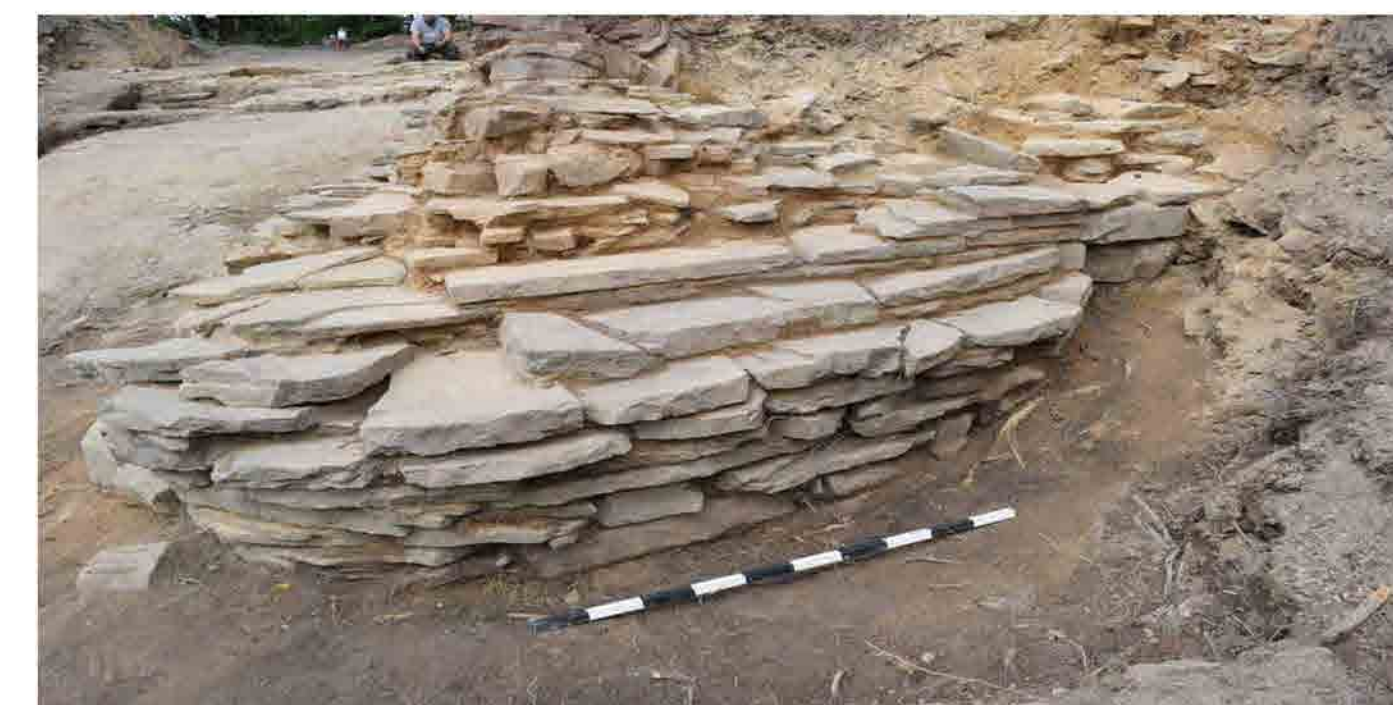
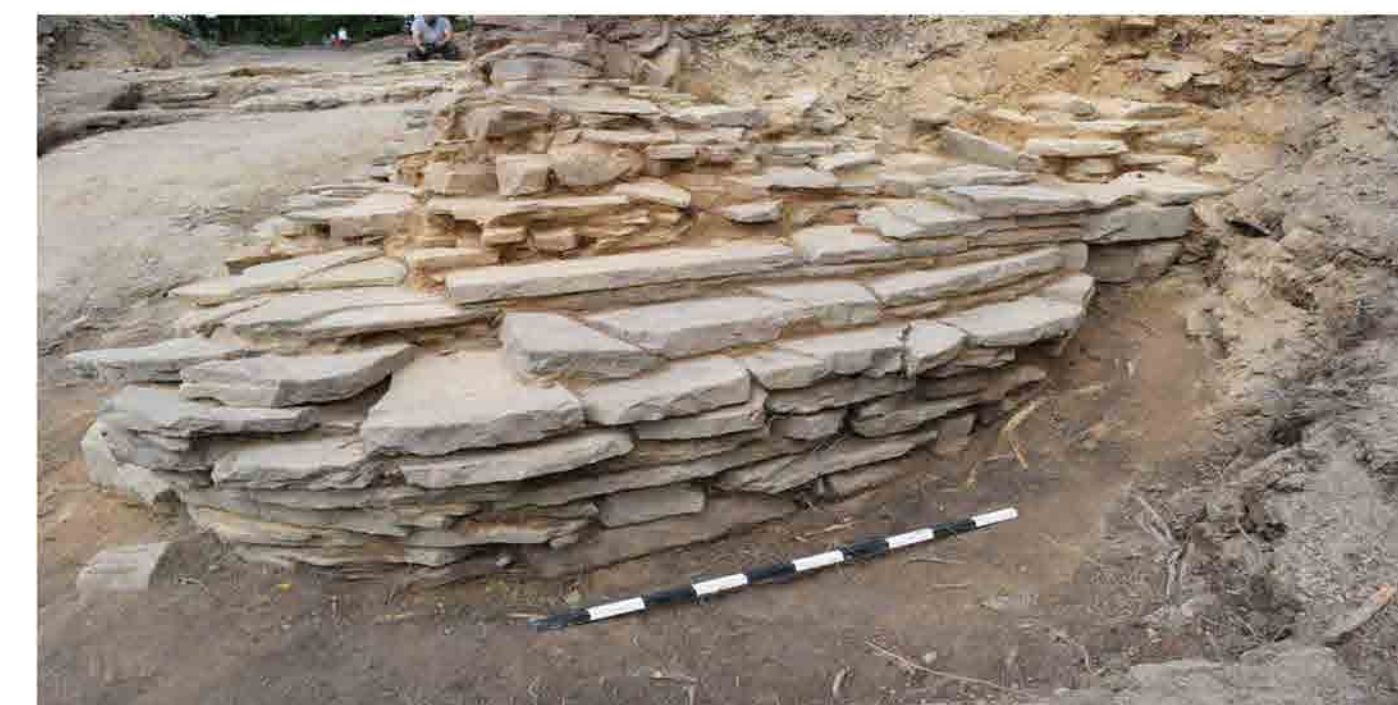
Das massive Eckfundament der rechten Torwange des Steintores mit Resten der aufgehenden Umfassungsmauer.
