# ARCHÄOLOGISCHER PFAD

**Werden, gewachsen aus einer Klostergründung des Jahres 799 durch den Missionar Liudger, kann auf eine mehr als 100jährige archäologische Forschung zurückblicken, die das Wissen um die Geschichte der einstmals bedeutenden Stadt erweiterte und gerade in jüngster Zeit deren Gesicht mitbestimmt.**

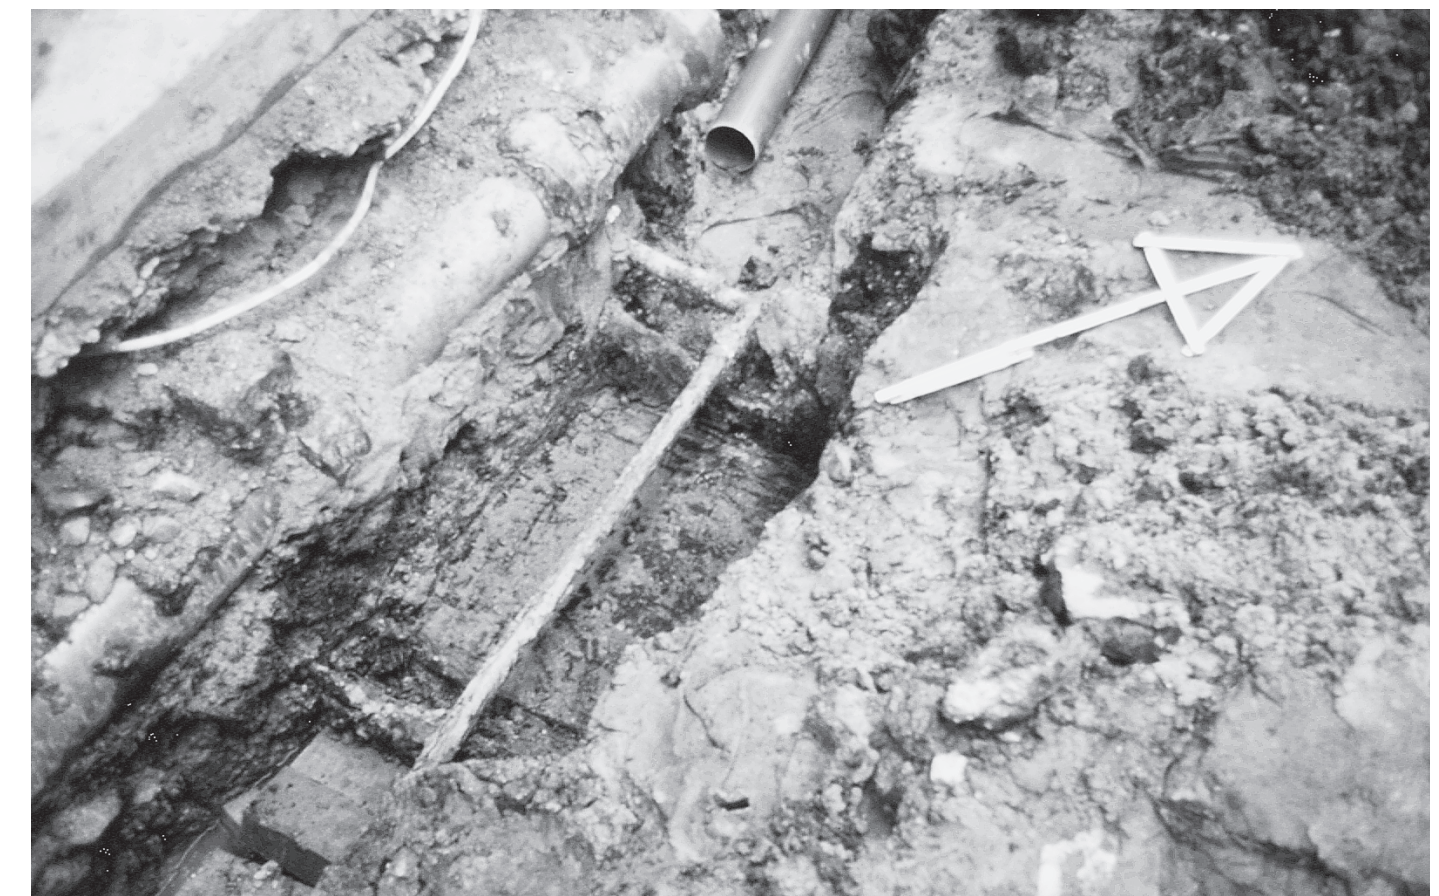
Die Holzkonstruktion bei der Auffindung.

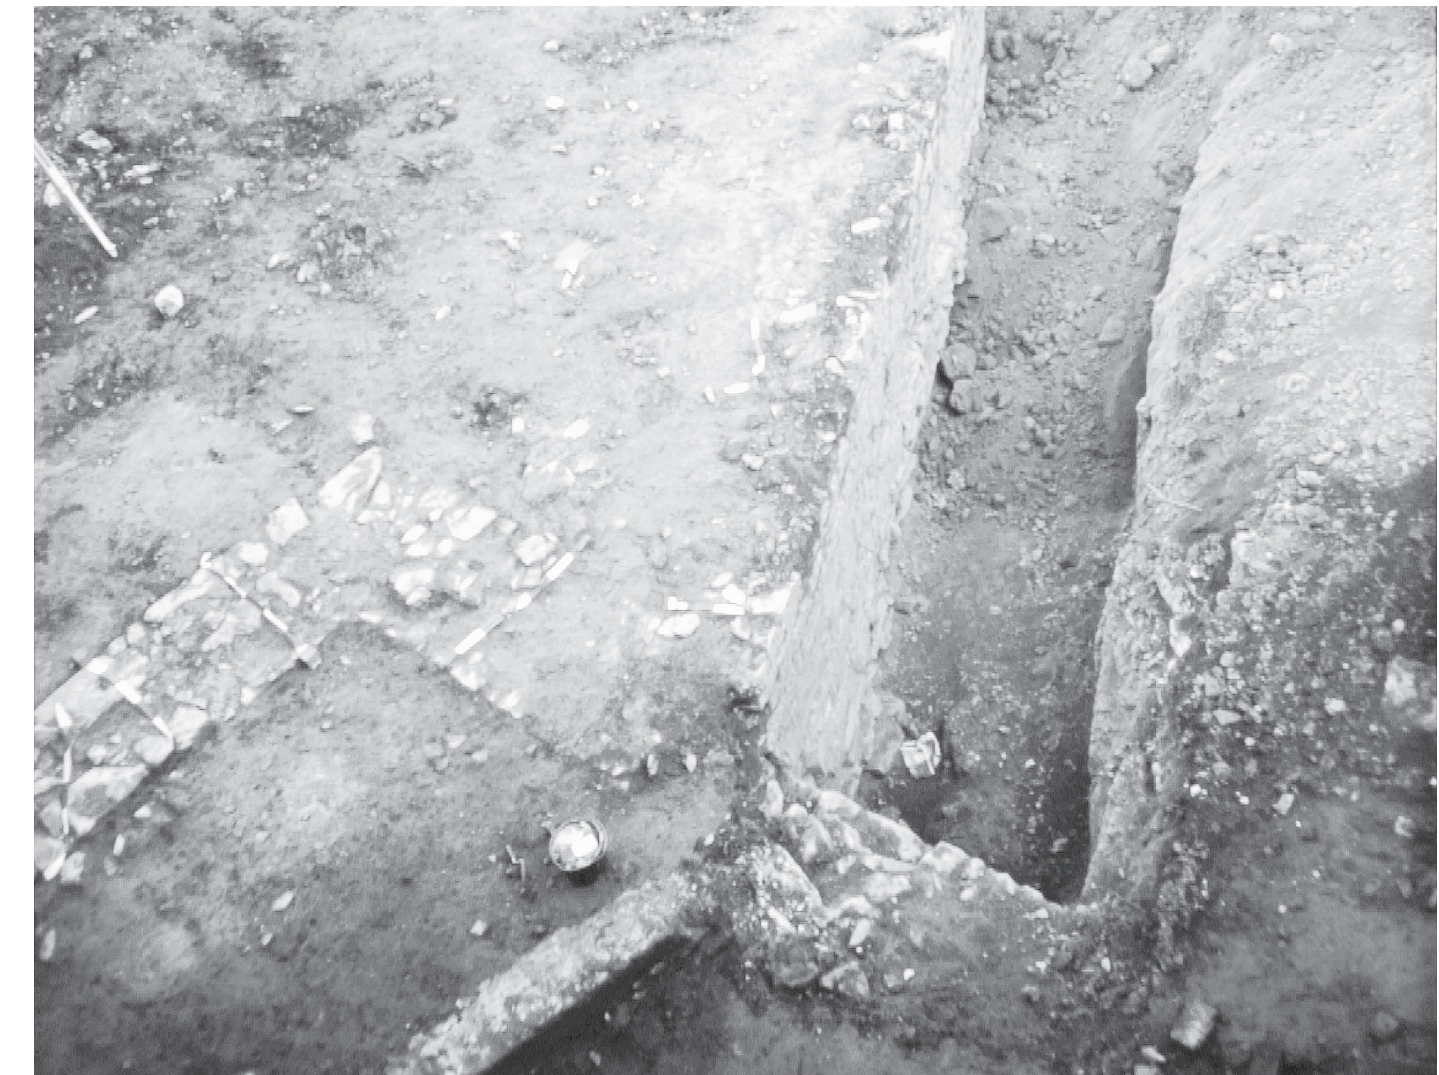
chen Aufschüttung in einer Höhe bis zu 2,4 Metern auf voller Länge erhalten. Sowohl die Stadtmauer als auch der mit ihr verzahnte und somit gleichzeitig erbaute, 7,25 x 6,9 Meter große Turm waren in Zweischalentechnik errichtet und direkt in die Baugrube gesetzt worden. Die im Fundamentbereich in Lehm gesetzten und im Aufgehenden gemörtelten Mauern besaßen im Turmbereich eine Stärke von 1,1 Meter und im Stadtmauerbereich von ca. 0,8 Meter. Die in der Turmmauer sowie im Turminnern geborgenen Scherben Siegburger Art datieren ins 14./15. Jahrhundert und widersprechen somit nicht dem schriftlich überlieferten Datum von 1317 für den Bau der Werdener Stadtmauer. Der wiederentdeckte Turm muss spätestens um 1600 (?) aufgelassen worden sein, da er in jüngeren Kartenwerken nicht mehr verzeichnet ist. Die Ostseite des Turms hatte man als Teil des Fundamentes für das Gebäude Hufergasse 35 benutzt, sie bleibt somit erhalten, während die Stadtmauer der Tiefgarage weichen musste. In Erinnerung an sie wurde ihr Verlauf im Bodenbelag in Stein ausgelegt.

Turm und Stadtmauer während der Freilegung.

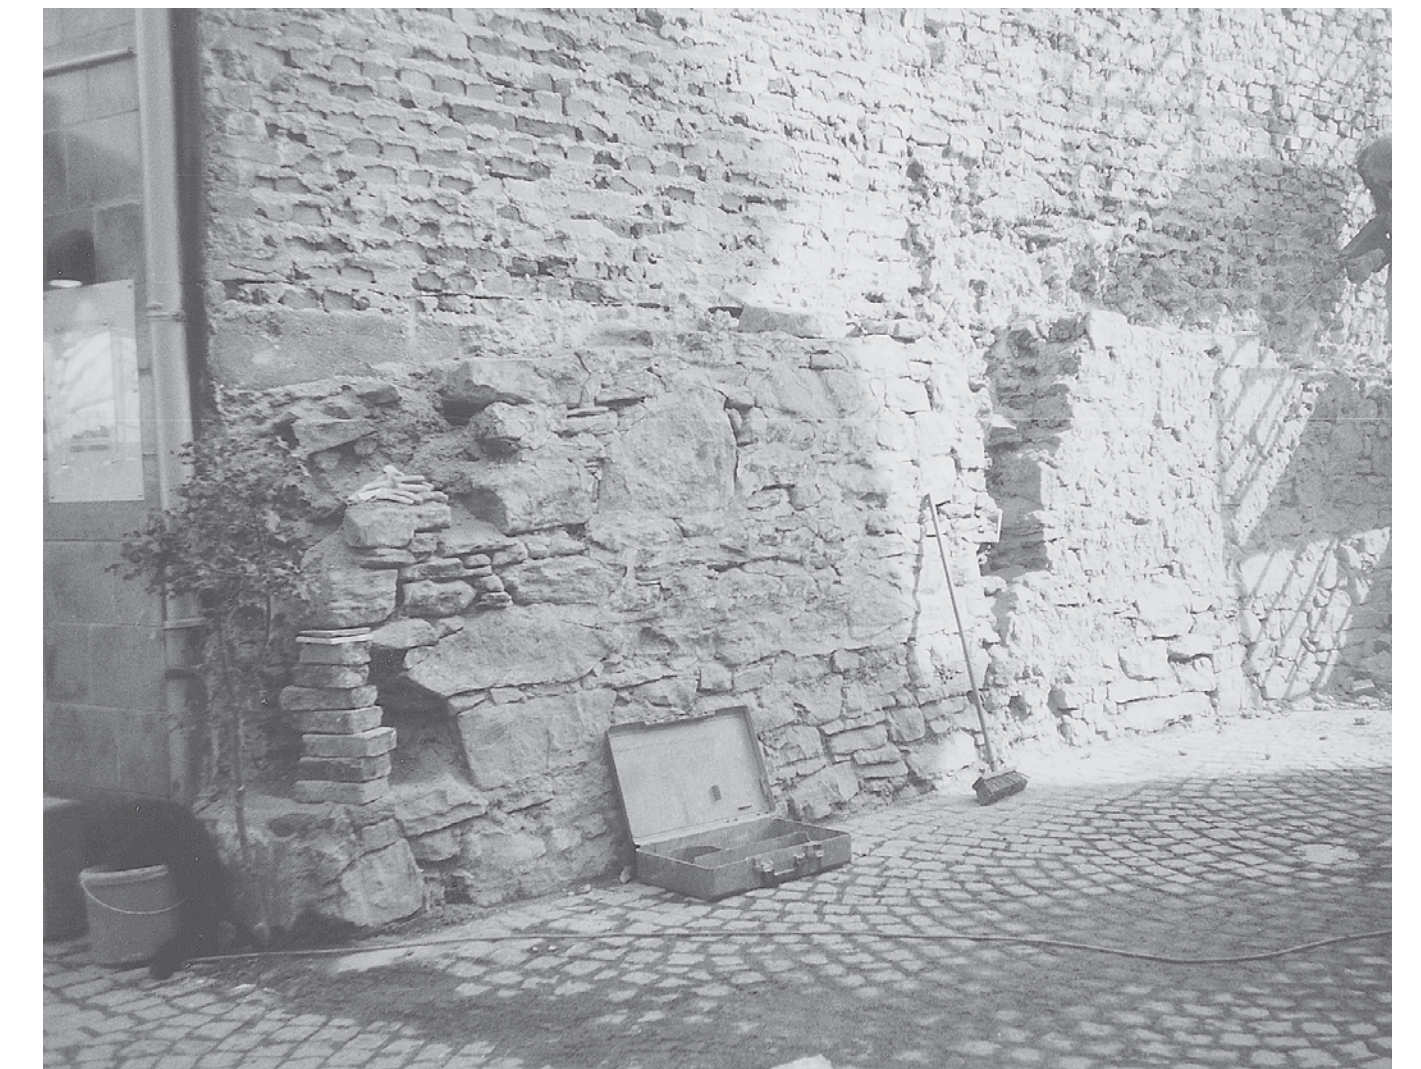
Die Mauer während der Sanierung 1998.

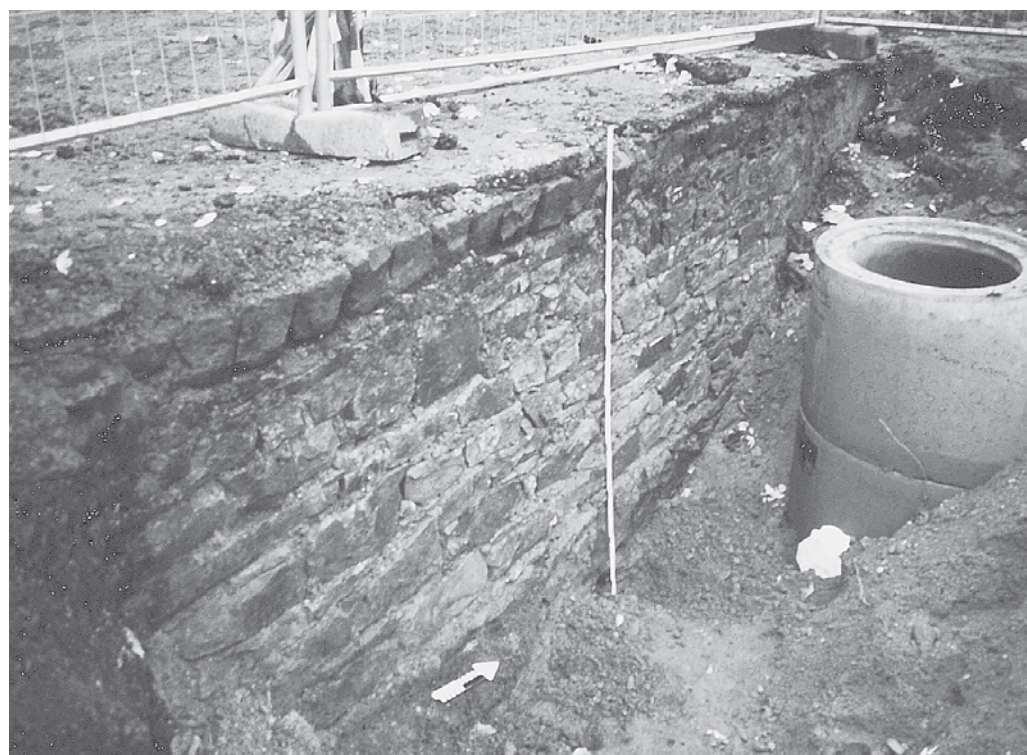
Während der Bauarbeiten konnten an verschiedenen Stellen die gut erhaltenen Reste der Stadtmauer unmittelbar unter der alten Geländeoberfläche beobachtet werden. Im Bereich eines neu gesetzten Kanalschachtes wurde die erhaltene Höhe der Mauer mit ca. 1,8 Metern ermittelt, ihre Stärke betrug 0,8-0,9

Meter, die Ausführung erfolgte in Zwei-Schalen-Mauerwerk, wie auch in der Körholzstraße.

Die Stadtmauer während der Freilegung.

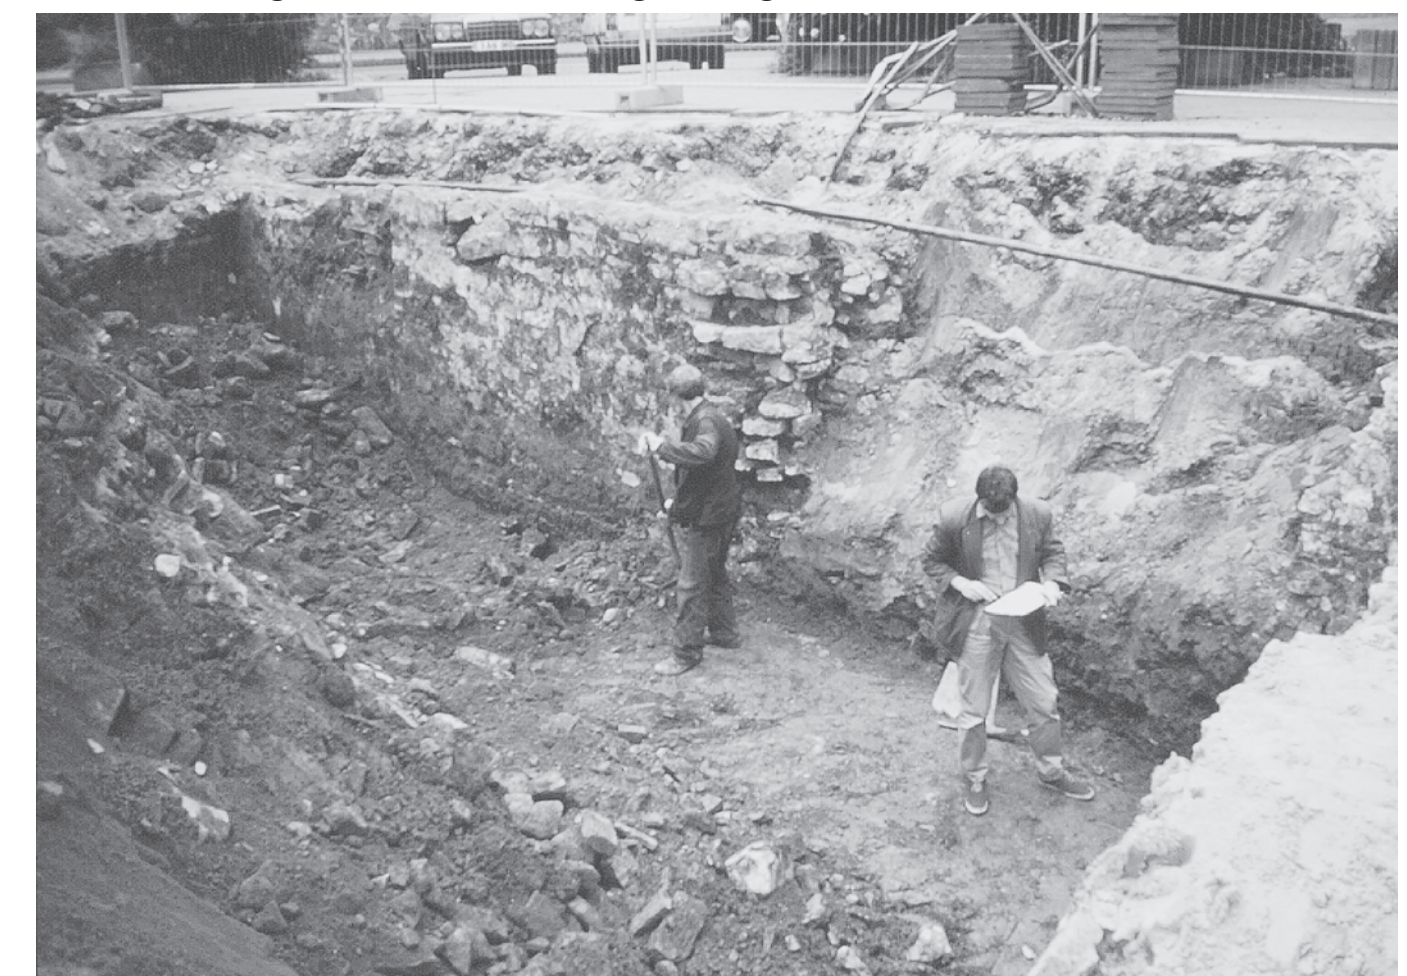
Die Mauerzüge während der Ausgrabung.

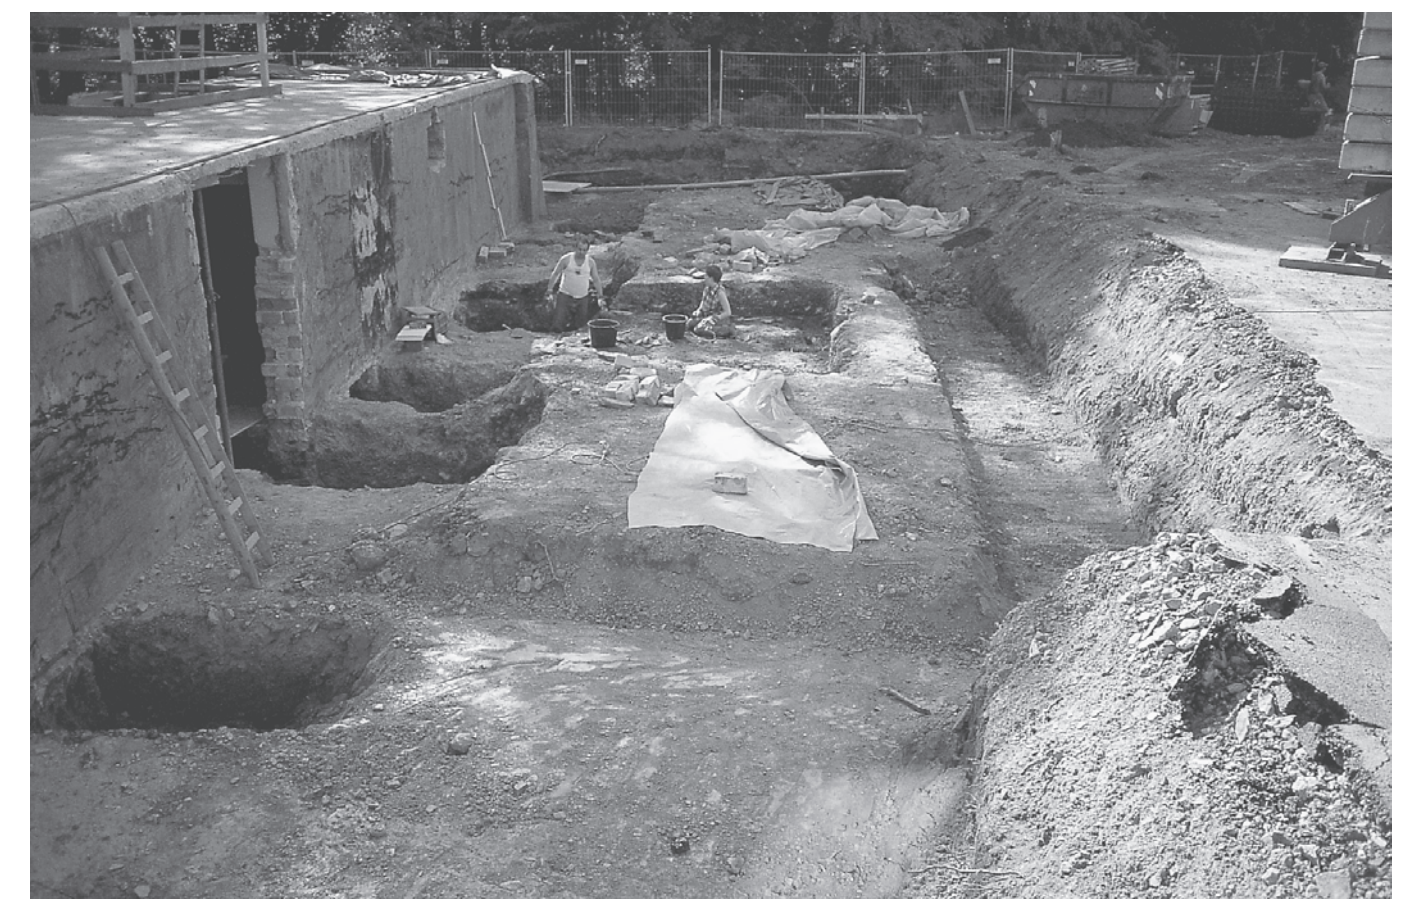
Grabung anlässlich der Erweiterung der Jugendherberge im Jahr 2000

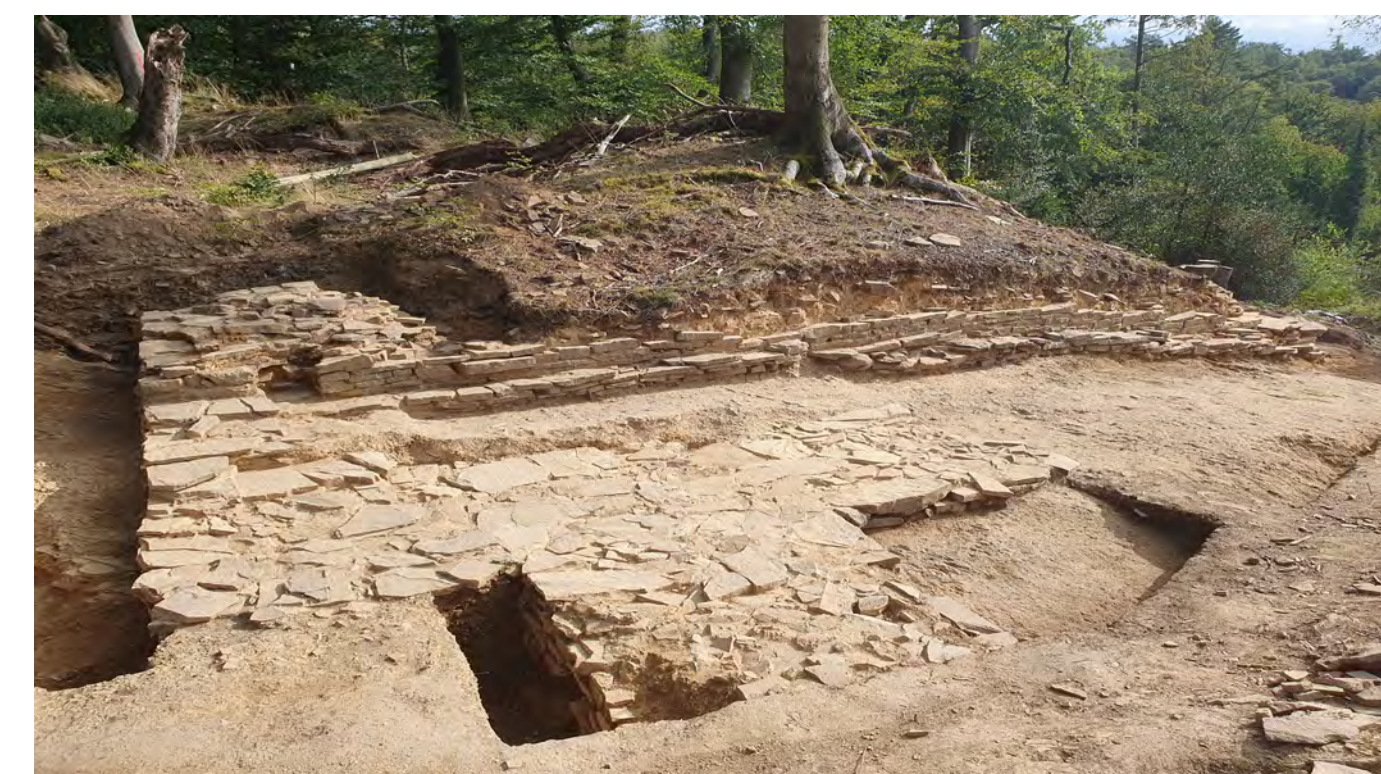
Gesamtansicht des freigelegten Steintores mit Blickrichtung Südwest

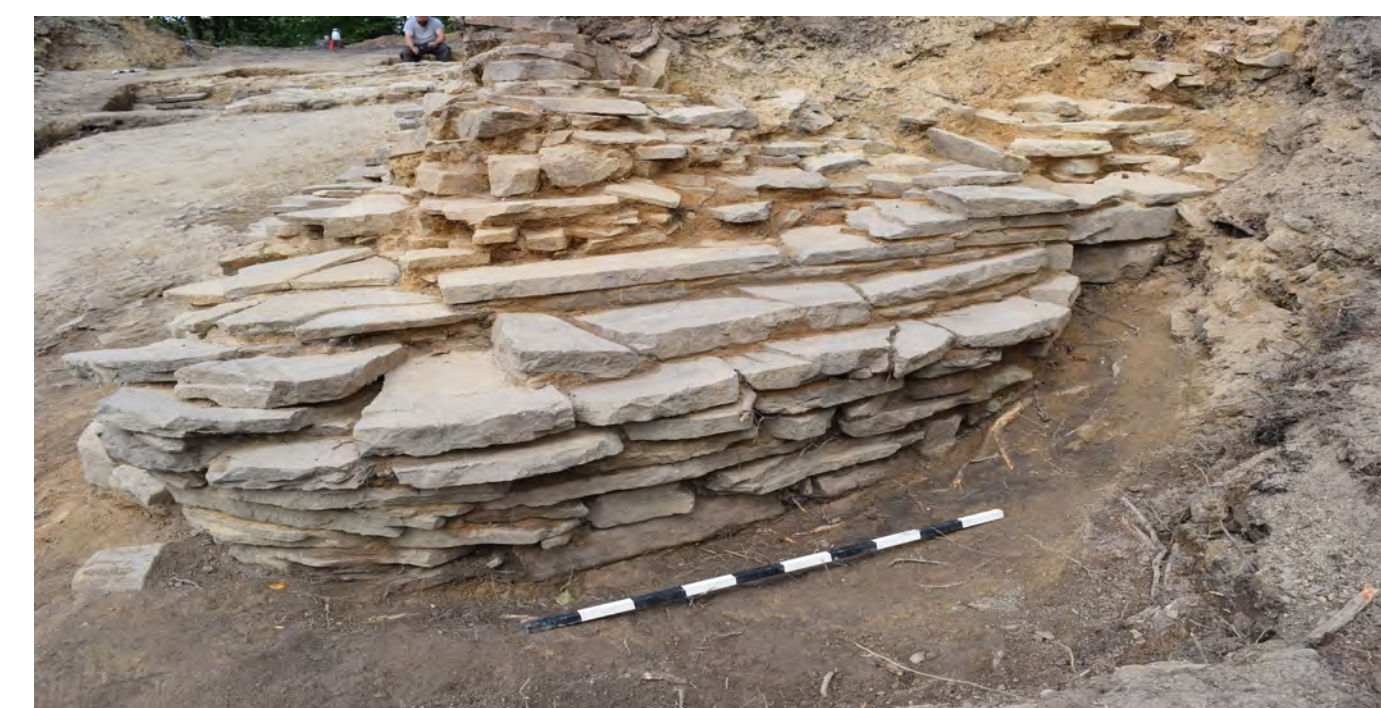
Das massive Eckfundament der rechten Torwange des Steintores mit Resten der aufgehenden Umfassungsmauer.
